## CARACTÉRISATION DU GLISSEMENT AFFECTANT LE VERSANT CÔTIER DE TIGZIRT (ALGERIE)

### CHARACTERIZATION OF THE LANDSLIDE AFFECTING THE TIGZIRT COASTAL SLOPE (ALGERIA)

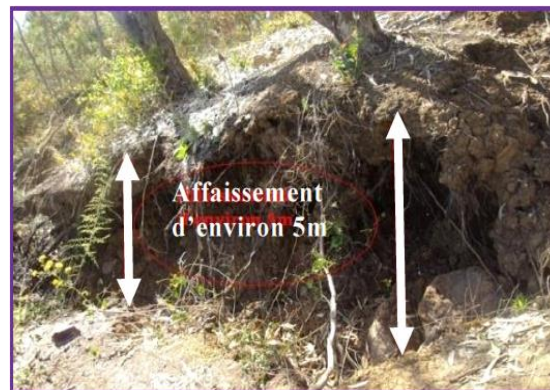
**Figure 1 :** Désordres montrant un affaissement d'environ 5 m.

**Figure 1:** Disorders showing a sagging of about 5 m.

L'influence des variations du niveau de la nappe au sein du massif sur les déplacements en surface traduit une commande hydraulique typique des glissements de terrain profonds affectant les versants côtiers marneux [9]. En effet, les variations cycliques des pressions interstitielles au niveau de la surface de glissement induisent des phénomènes de fluage, responsables d'une déstructuration progressive et d'une réorientation des minéraux argileux en feuillets parallèlement à la direction du cisaillement, se traduisant par des déformations engendrant des désordres dans le versant (figures 1, 2 et 5).

Ainsi, de nombreux indices de glissement ont été observés. Au niveau des bungalows, le premier a été complètement endommagé et renversé, les autres présentent également des fissurations assez importantes [6, 10]. On peut aussi observer l'inclinaison de certaines constructions (figure 4), la fissuration sur les murs, les fissures de soulèvement de dallage, la fissuration et l'effondrement des murs de clôture (figure 3) et l'endommagement des conduites d'eaux. D'autres indices peuvent être aussi cités tels que : ouverture centimétrique de joints entre blocs (Figure 6) ; niches d'arrachement (figure1), nombreuses fissures d'ordre centimétrique généralement perpendiculaires à la pente du site (Figure 2) ainsi que des affaissements et dégradations de la route nationale RN24 à l'entrée du port.

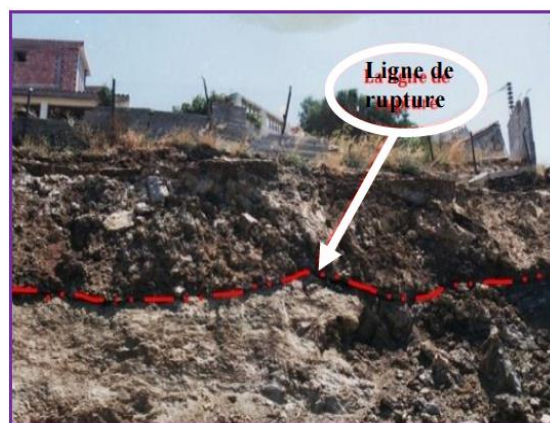
**Figure 2 :** Désordres montrant la surface de rupture.

**Figure 2 :** Disorders showing a rupture surface

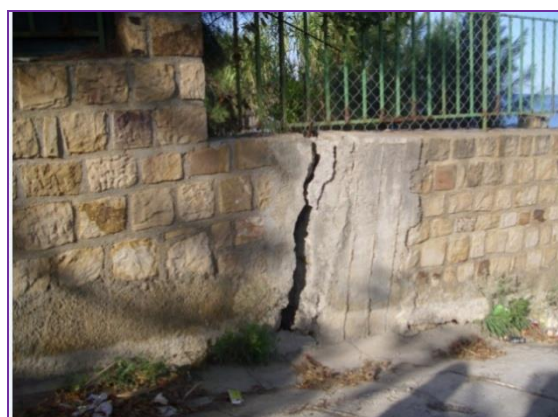
**Figure 3 :** Fissuration d'un mur de clôture.

**Figure 3:** Cracking of a fence wall

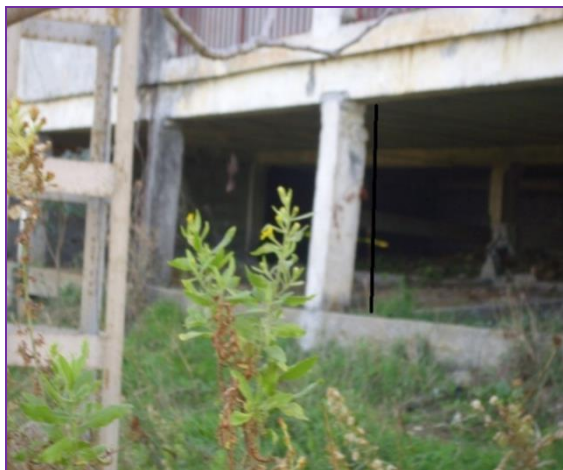
**Figure 4 :** Inclinaison et basculement d'une structure et fissuration des poteaux.  
**Figure 4:** Inclination and tilting of a structure and cracking of columns

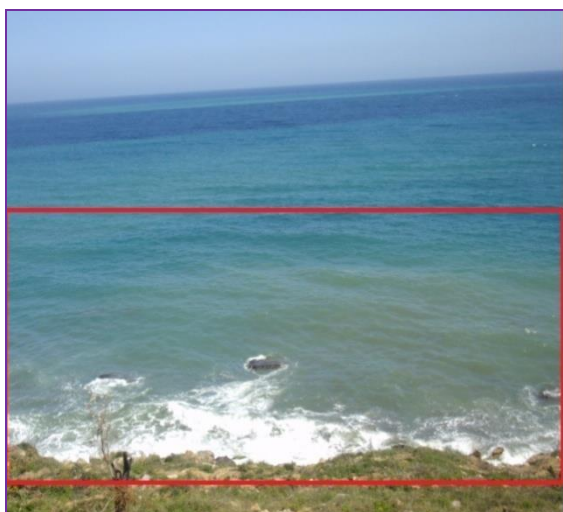
**Figure 5 :** Repoussement de la ligne de côte.  
**Figure 5:** Pushing back the coast line.

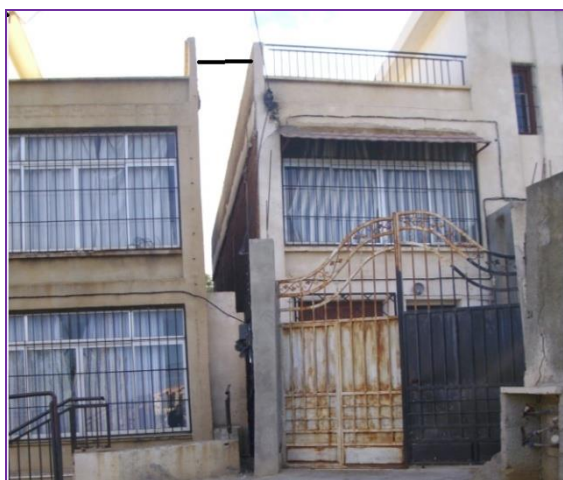
**Figure 6 :** Écartement du joint de dilatation.  
**Figure 6:** Spacing of the expansion joint.

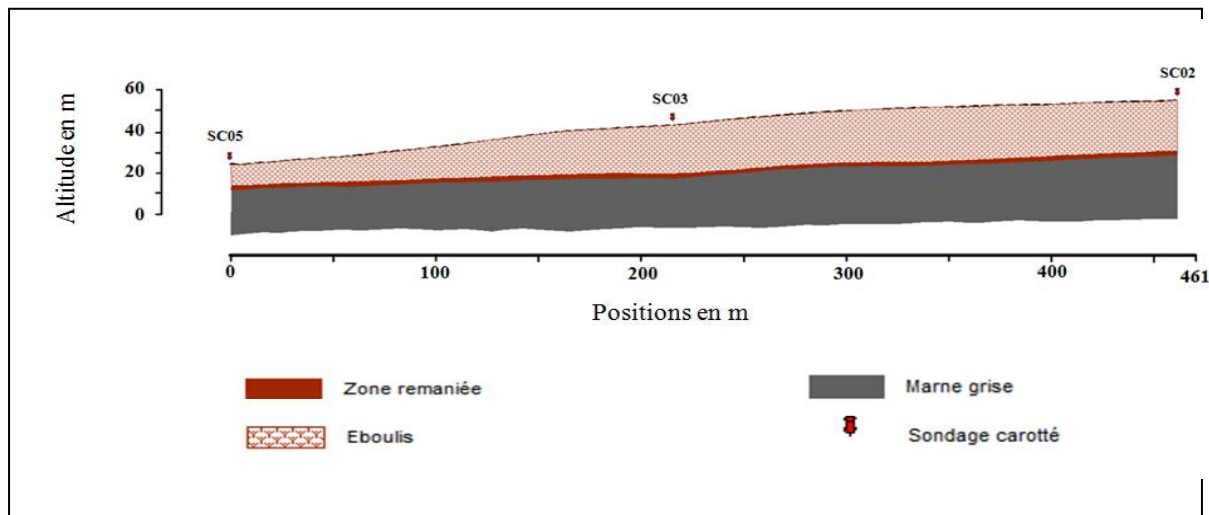
**Figure 9 :** Profil géologique réalisé selon les sondages SC05-SC03-SC02.

**Figure 9:** Geological profile produced according to surveys SC05-SC03-SC02.

La surface de rupture hypothétique est reportée sur une coupe longitudinale du versant instable (figure 9). La coupe géologique du versant a été définie en exploitant les résultats du sondage SC01 et des coupes transversales

réalisées à partir des sondages SC05-SC03-SC02 et SC05-SC04. Pour la définition de la lithologie du site en amont du sondage SC01, les couches de sol ont été supposées suivre le pendage observé en aval (parallèles à la pente du versant).

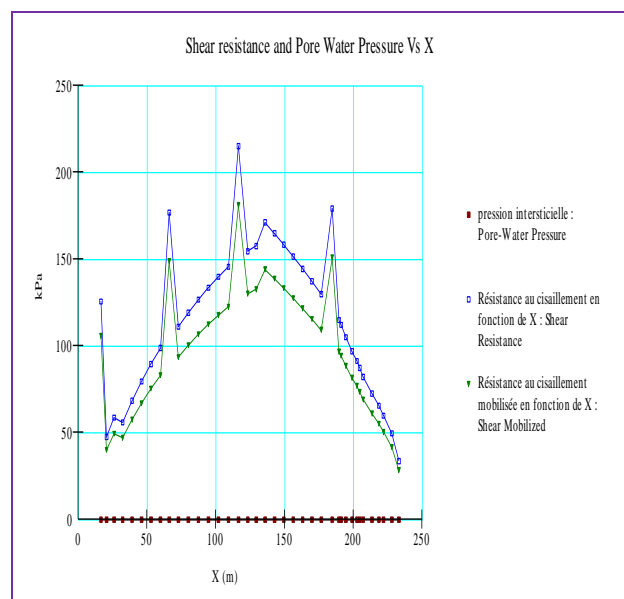
**Figure 10 :** résistance au cisaillement le long de la surface de rupture selon la méthode Morgenstern et Price dans le cas avec surcharge et sans nappe ;

**Figure 10:** shear strength along the fracture surface according to the Morgenstern and Price method, in the case of overload and without water table,

La figure 10 illustre la répartition de la résistance au cisaillement du versant et de la résistance au cisaillement mobilisée le long de la surface de rupture. Le graphe suit une allure hyperbolique avec des pics au droit des surcharges sur le profil.

Dans le cas sans nappe, la résistance au cisaillement mobilisée sur le talus est légèrement inférieure à la résistance au cisaillement du versant. Le versant est alors proche de la stabilité. Tandis que dans le cas de la présence de la nappe, la figure 11 montre que la résistance au cisaillement mobilisée est supérieure à la résistance propre du versant. Le versant est alors instable.

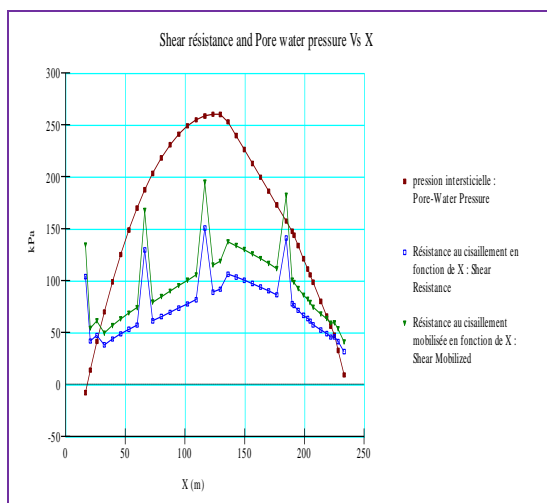
**Figure 11** : résistance au cisaillement le long de la surface de rupture selon la méthode Morgenstern et Price dans le cas avec nappe, surcharge et effet du séisme.

**Figure 11:** shear strength along the fracture surface according to the Morgenstern and Price method in the case with water table, overload and effect of earthquake.

Cette instabilité est accentuée non seulement par la présence d'une excitation sismique mais aussi par l'urbanisation anarchique simulée par des surcharges tout au long du profil.
